Unfallbericht: 20-kV-Kabel bei Erdarbeiten beschädigt

Bei Erdarbeiten entstand ein Störlichtbogen

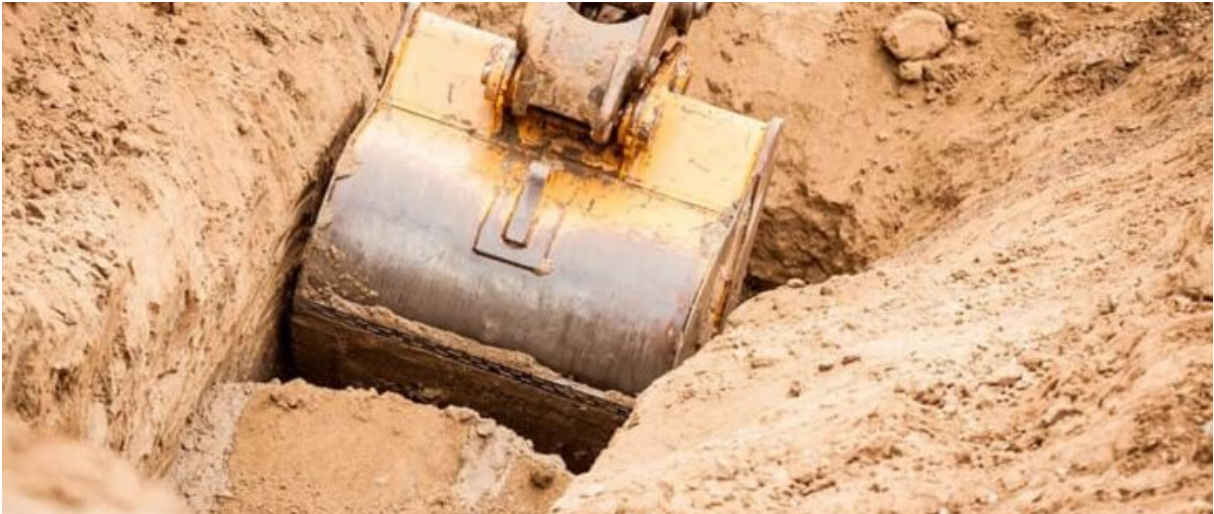
Bei Erdarbeiten wurde ein 20-kV-Kabel mit einem Minibagger beschädigt. Dabei kam es zu einem Störlichtbogen. (Bildquelle: Feverpitched/iStock/Thinkstock)
